衡阳市珠晖区珠安家园保障性住房建设项目

水土保持监测总结报告

建设单位：衡阳城建投房地产开发有限公司

编制单位：湖南省联宏水利科技有限公司

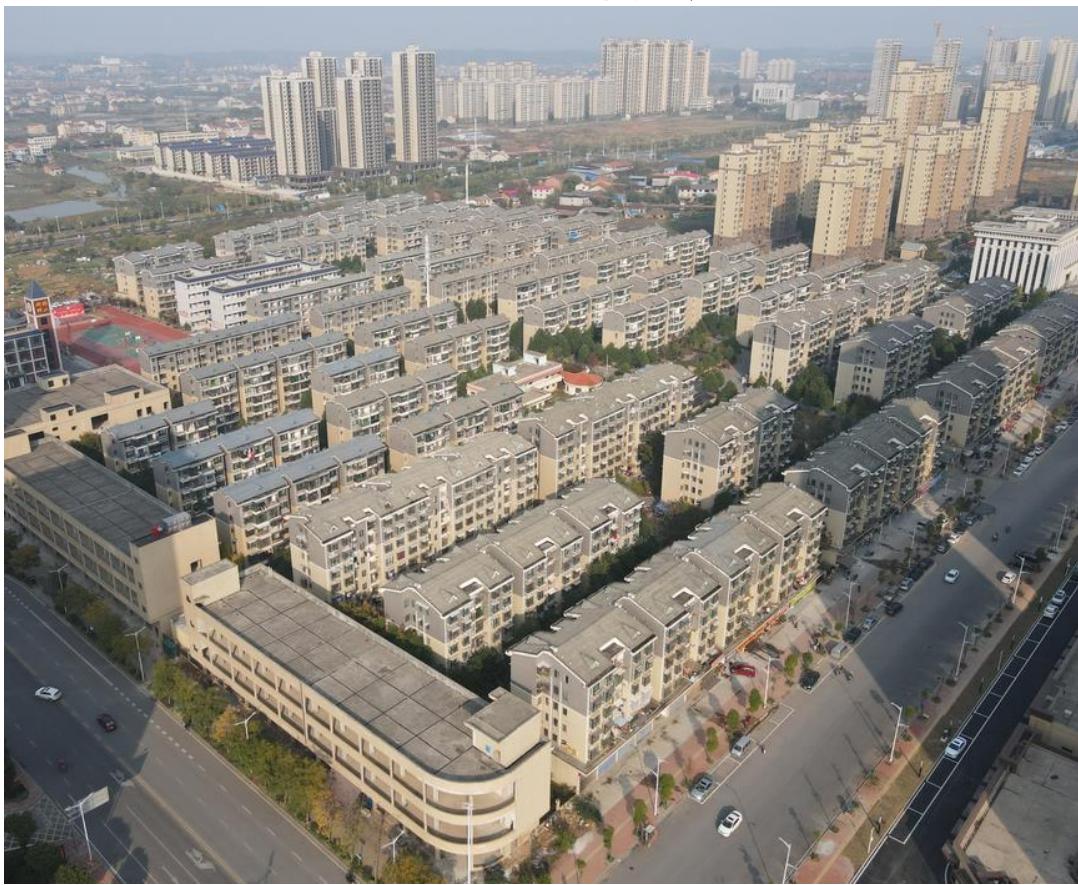
现状照片 1

项目区现状照片

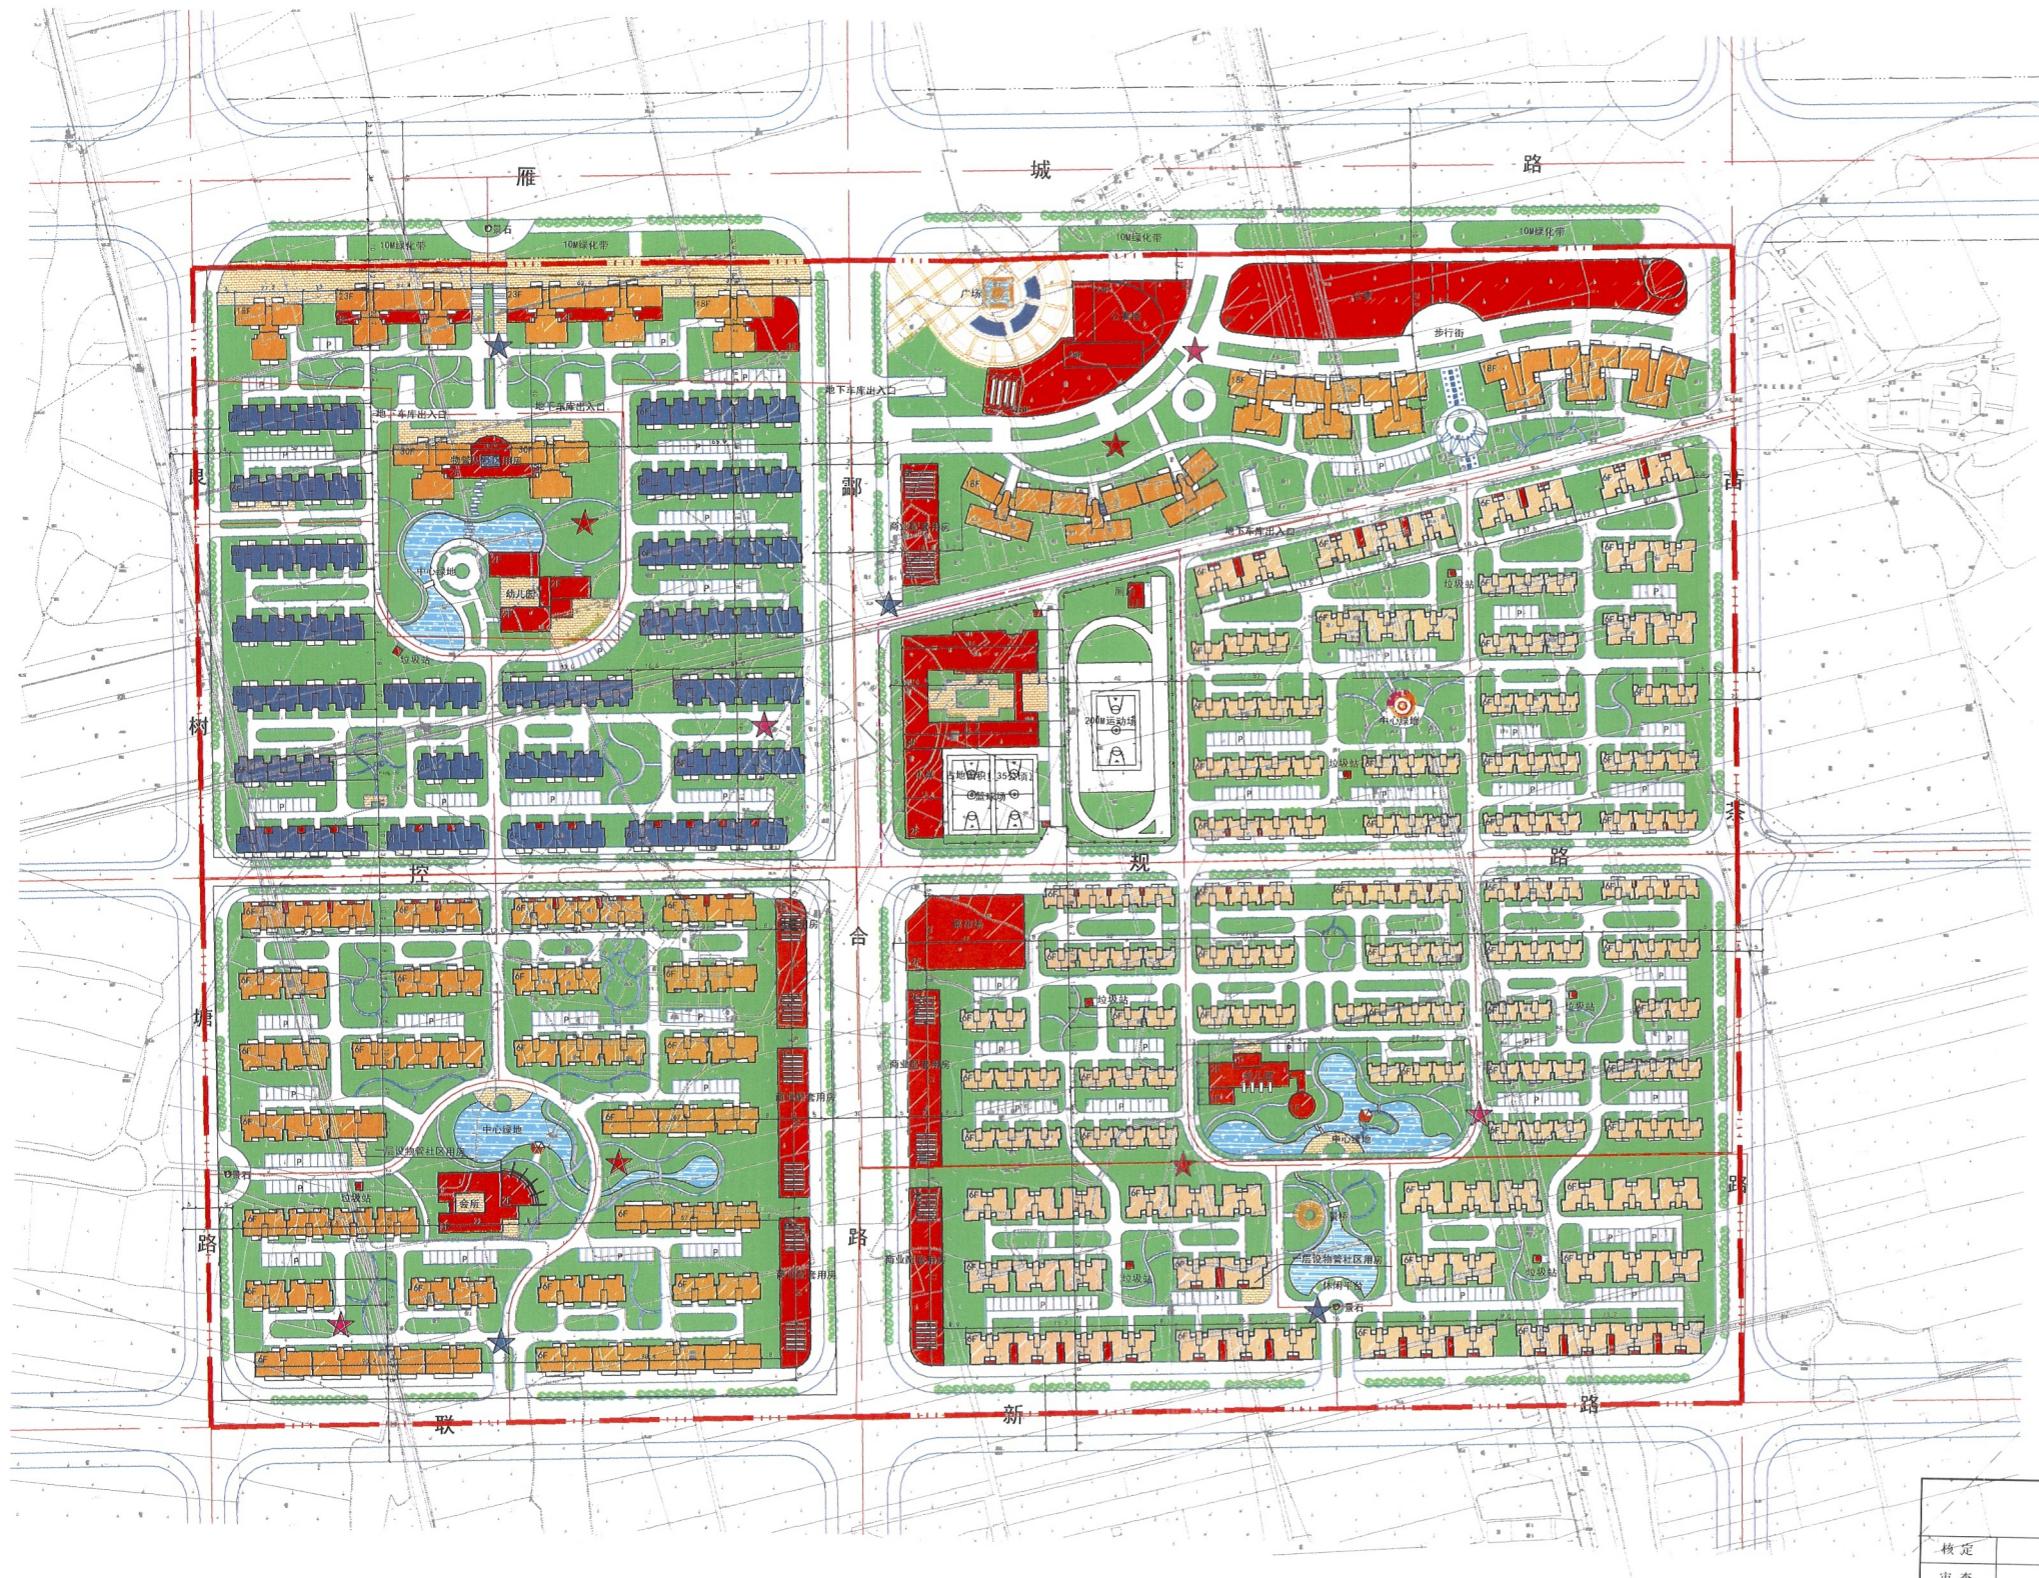
附图 2 本项目水土保持监测点布置图

监测分区	监测点编号	监测方法	监测点位置
项目区	D1、D2、D3、D4	坡面监测	绿化平面
	D5、D6、D7、D8	沉砂池监测	沉砂池
	D9、D10、D11、D12	植被监测点	绿化区内

本项目水土流失定点监测位置布设见附图2。
